SENSOR ACCELEROMETER MMA7361 SEBAGAI DETEKSI GETARAN PADA TANGGUL LUMPUR LAPINDO

MMA7361 ACCELEROMETER SENSOR AS VIBRATION DETECTION ON LAPINDO MUD EMBED

Shazana Dhiya Ayuni¹, Jamaaluddin², Sy. Syahririni³

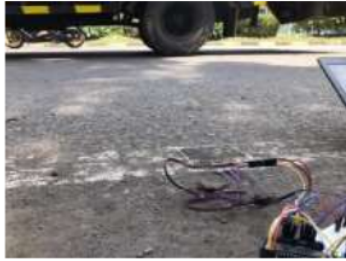
Pengujian sensor accelerometer bertujuan untuk mengetahui karakteristik getaran yang diberikan oleh kendaraan yang melintas.

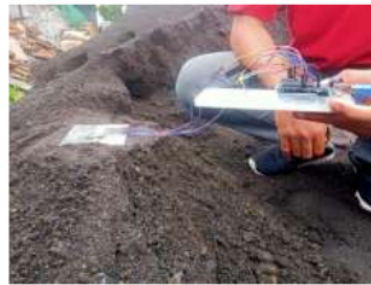
Gambar 4. Sensor Accelerometer Kondisi Normal

Gambar 4 merupakan kondisi sensor accelerometer sebelum tanggul buatan sengaja kami longsorkan untuk mengetahui nilai normal dari sensor.

longsoran kecil dan roboh. Simulasi tanggul terbuat dari tumpukan pasir setinggi 60 cm dan sensor accelerometer yang diberi mika diletakkan diatas tumpukan pasir, kemudian pasir sengaja dijatuhkan yang membuat sensor accelerometer jatuh. Setting pengujian ini dibuat untuk mendapatkan referensi nilai yang diinput pada pemograman ketika tanggul jebol kemudian mengirim notifikasi pada smartphone via aplikasi Blynk. Setiap sumbu memiliki titik krisis sendiri atas kondisi gawat daruratnya. Nilai ini yang akan menjadi acuan kondisi tanggul saat jebol. Karena kondisi terkini Januari 2021 tanggul ambles sehingga genangan air mengalir kerumah warga. Belum lagi ketika curah hujan tinggi yang menyebabkan kondisi ini.

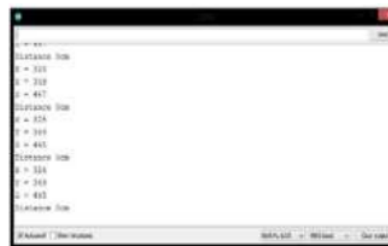
Gambar 5. Nilai Sensor Accelerometer pada Kondisi Normal

Nilai pada serial monitor sensor accelerometer menunjukkan nilai steady state ketika sensor accelerometer dalam kondisi normal tanpa adanya getaran atau guncangan. Nilai X,Y ketika normal adalah di sekitar 350 dan sumbu Z di range 450.

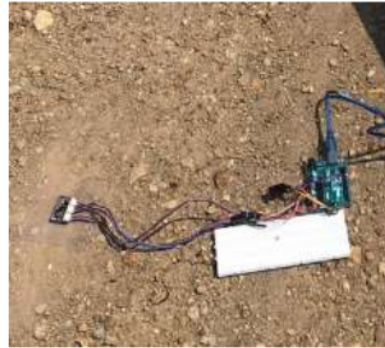
Gambar 8. Sensor Accelerometer di Tanggul Lapindo Kondisi Steady State

Gambar 8 diatas merupakan kondisi sensor accelerometer saat kondisi steady state tanpa adanya getaran. Pengujian ini bertujuan agar mengetahui bagaimana bentuk grafik dan karakteristik sensor accelerometer ketika di tanggul Lapindo saat kondisi diam tanpa ada input getaran. Kemudian kondisi sensor accelerometer di monitor menggunakan Blynk dan serial monitor dari MATLAB.

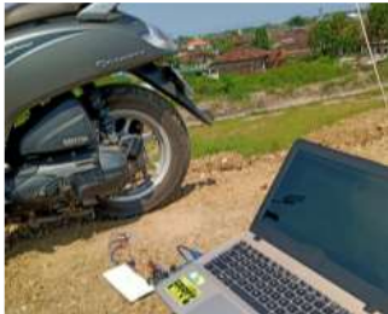
Gambar 10. Pengujian Input Getaran Langkah Kaki

Dari pengujian diatas didapat hasil bahwa grafik hanya naik konstan layaknya ketika grafik steady state tapi hanya memiliki nilai yang berbeda, dapat dilihat pada Gambar 11.

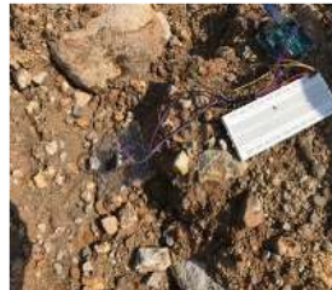
Gambar 13. Sensor Accelerometer Kondisi Tidak Normal pada Tanggul Lapindo

Dan dilihat dari Gambar 12 terdapat dua buah kumpulan grafik getaran akibat kendaraan yang melintas. Seperti halnya ketika getaran yang dideteksi langkah kaki, hanya ketika langkah kaki, kumpulan grafik hanya terdapat satu saja, tidak sebanyak ketika kendaraan melintas. Hal ini dilakukan karena apa yang akan termonitor di Blynk adalah sebuah grafik sehingga ketika terdapat grafik seperti diatas atau yang telah diuji, kita mengetahui apa yang dideteksi oleh sensor accelerometer. Pengujian berikutnya yaitu melongsorkan tanah dengan sengaja seperti terjadi ambles pada tanggul lapindo.
